دراسات فى
علاج وصيانة
الأخشاب الجافة

علاج وترميم
مجموعة التماثيل الخشبية التى عثر عليها بمصطبة "كاعبر"

تأليف
د. نادية لقمة

وزارة الثقافة
المجلس الأعلى للآثار

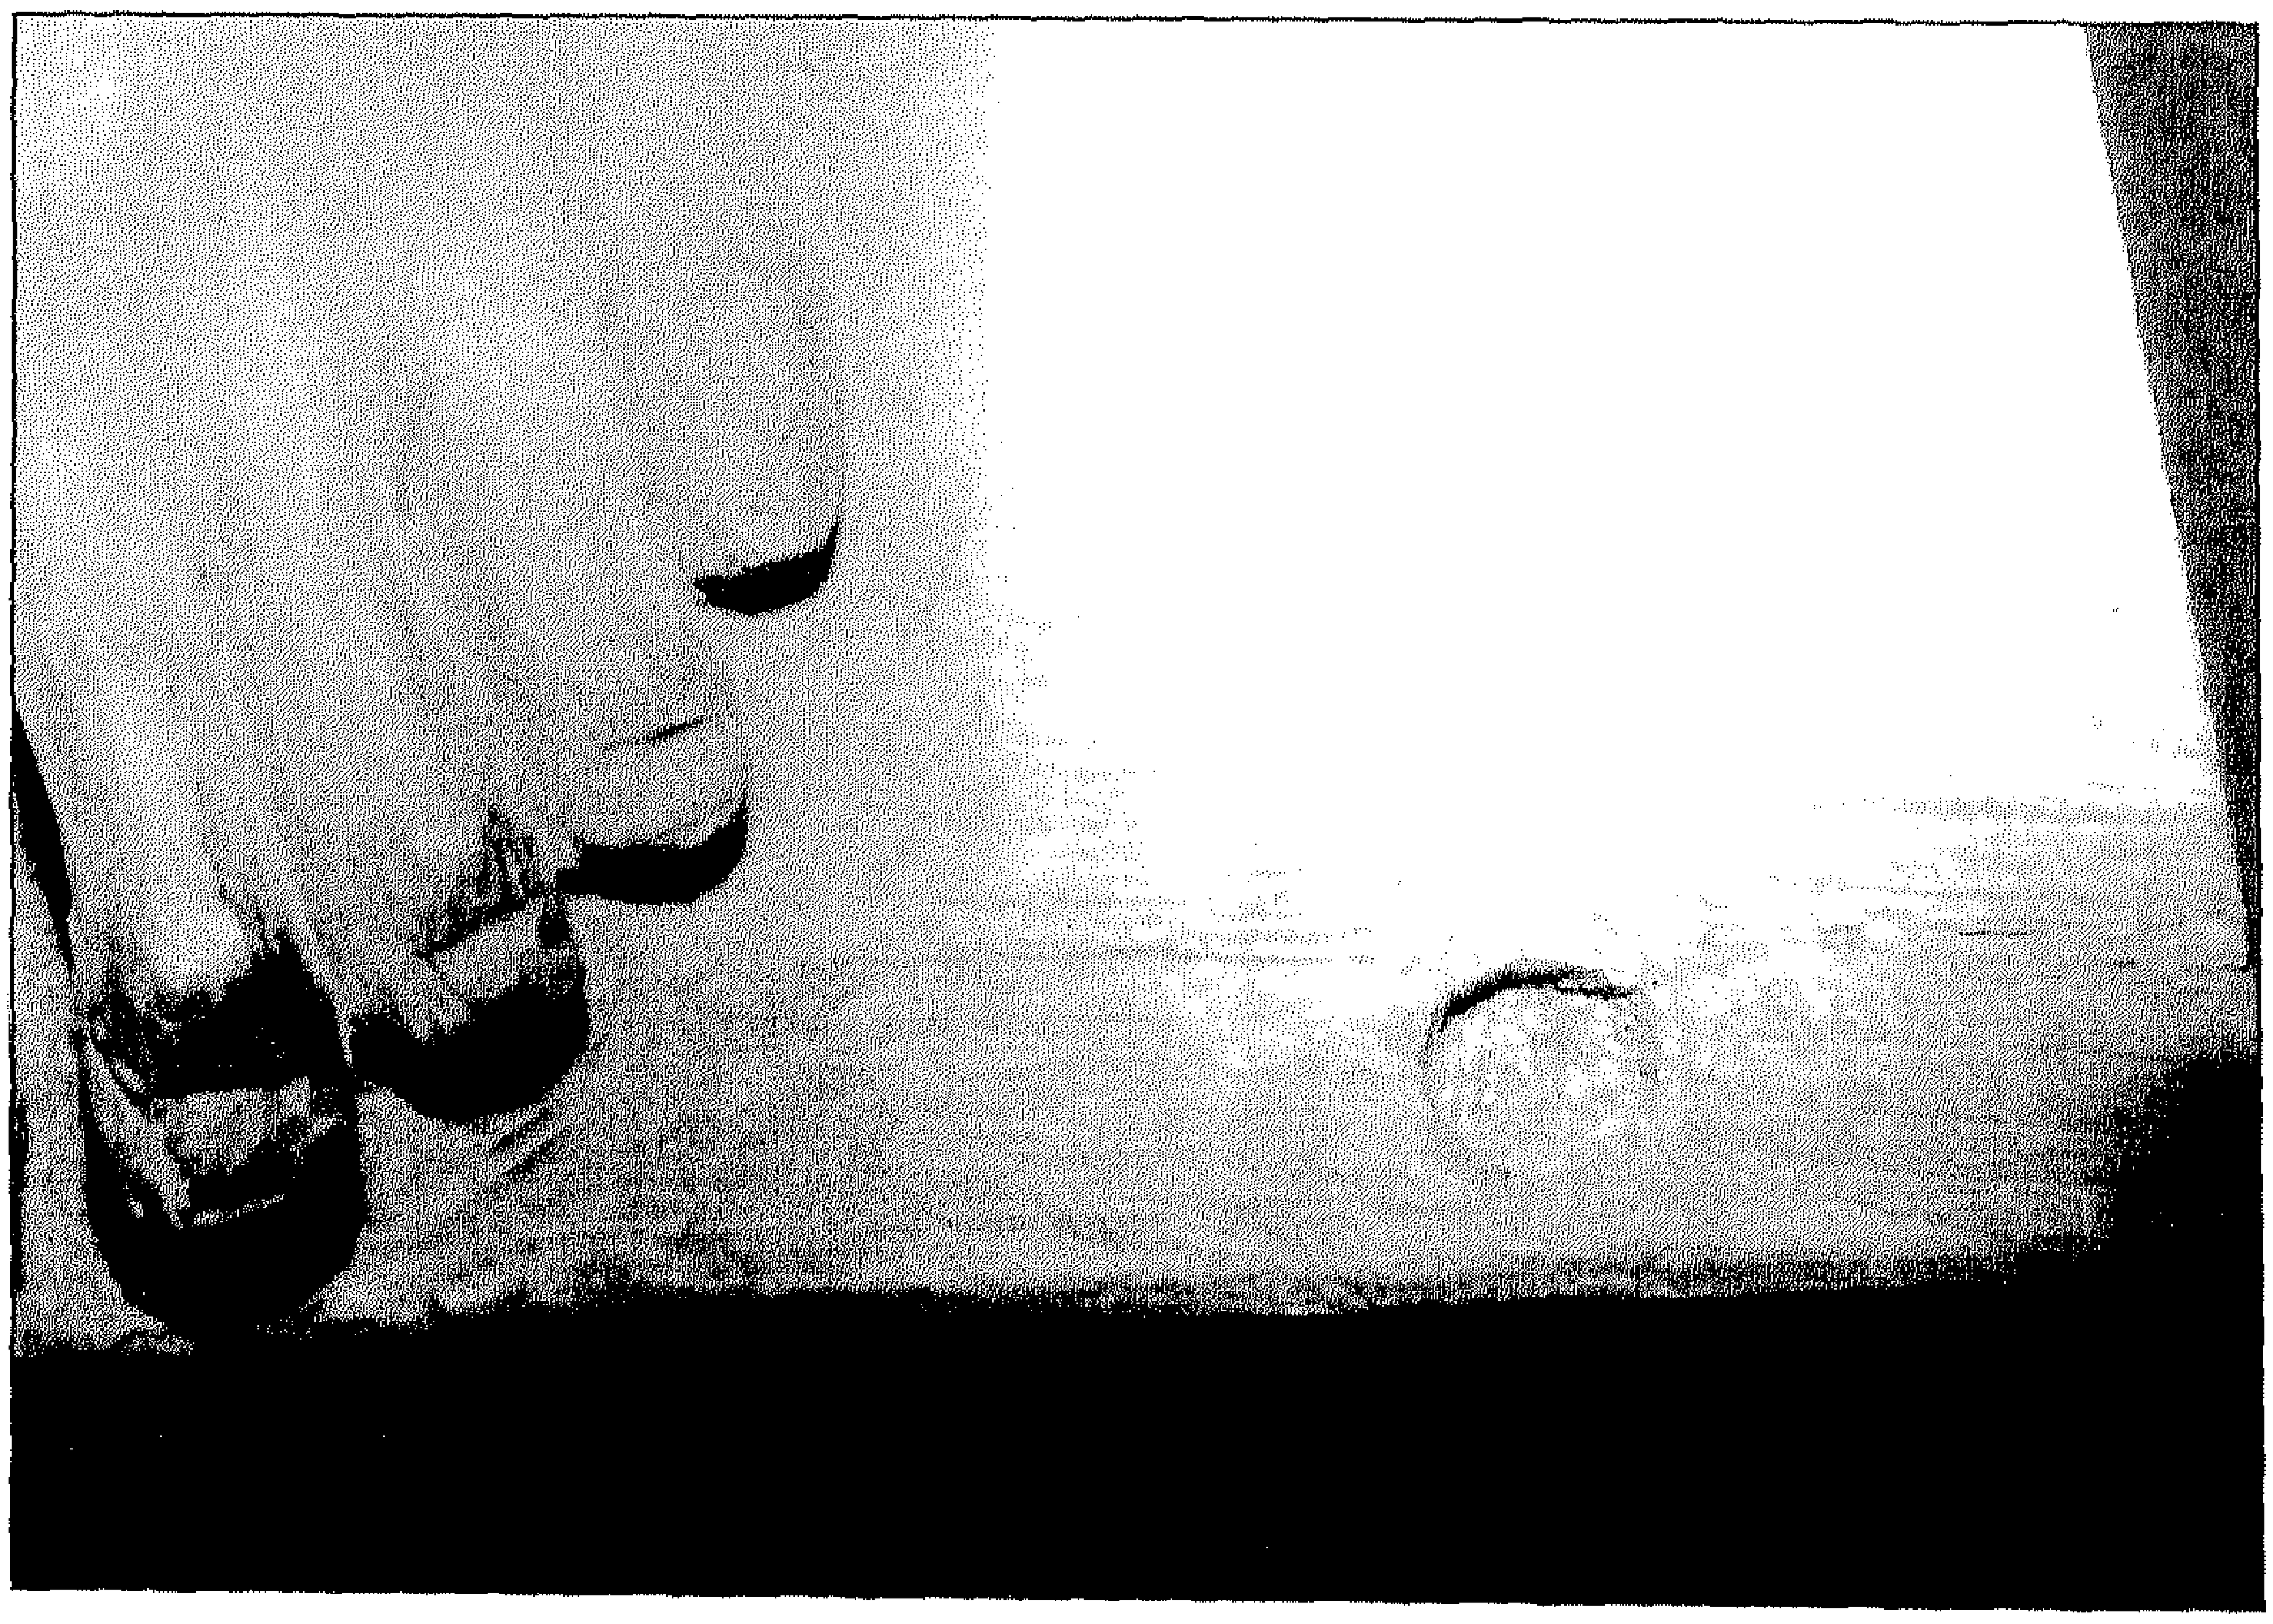
صور رقم (١٧٩ أ - ب)

توضح العقدة الموجودة أعلى اليد اليمنى والشروخ المحيطة بها قبل وبعد عمليات التدعيم.

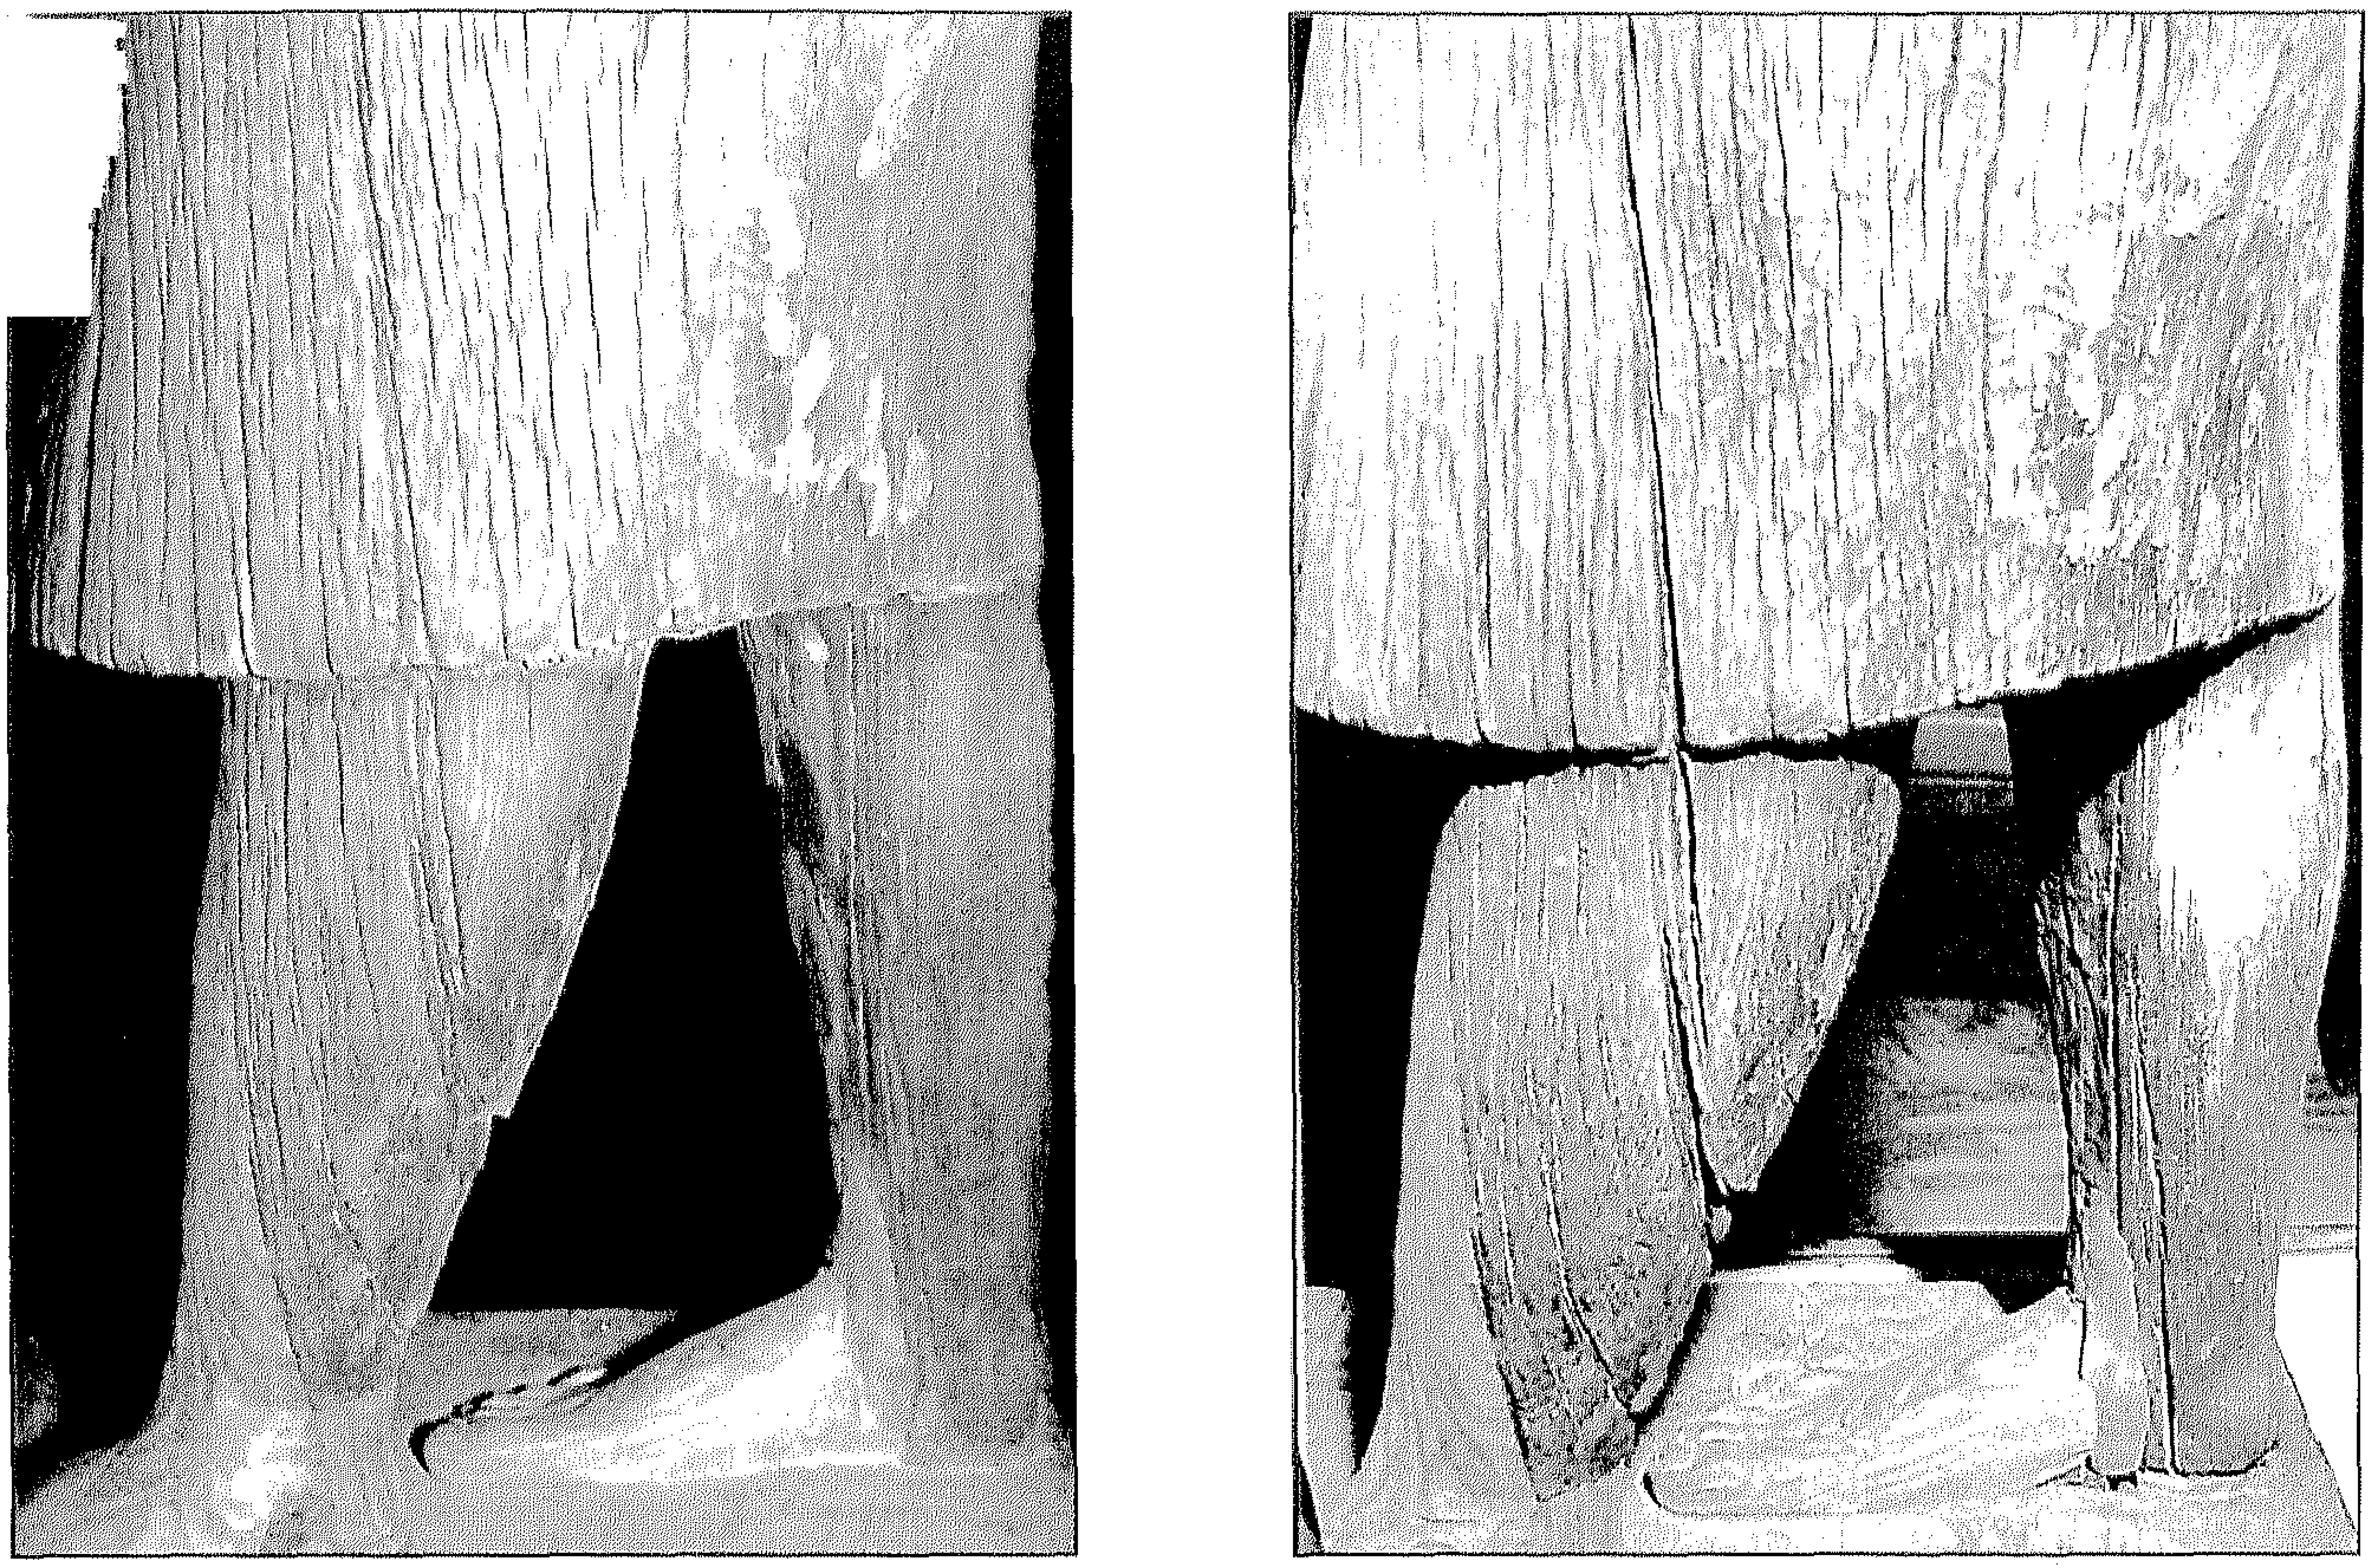
صورة رقم (١٨١ أ - ب)

توضح جزء من الشرخ شبه المتصل بالجانب الأيسر لجسم تمثال «كاعبر» قبل وبعد عمليات التدعيم .

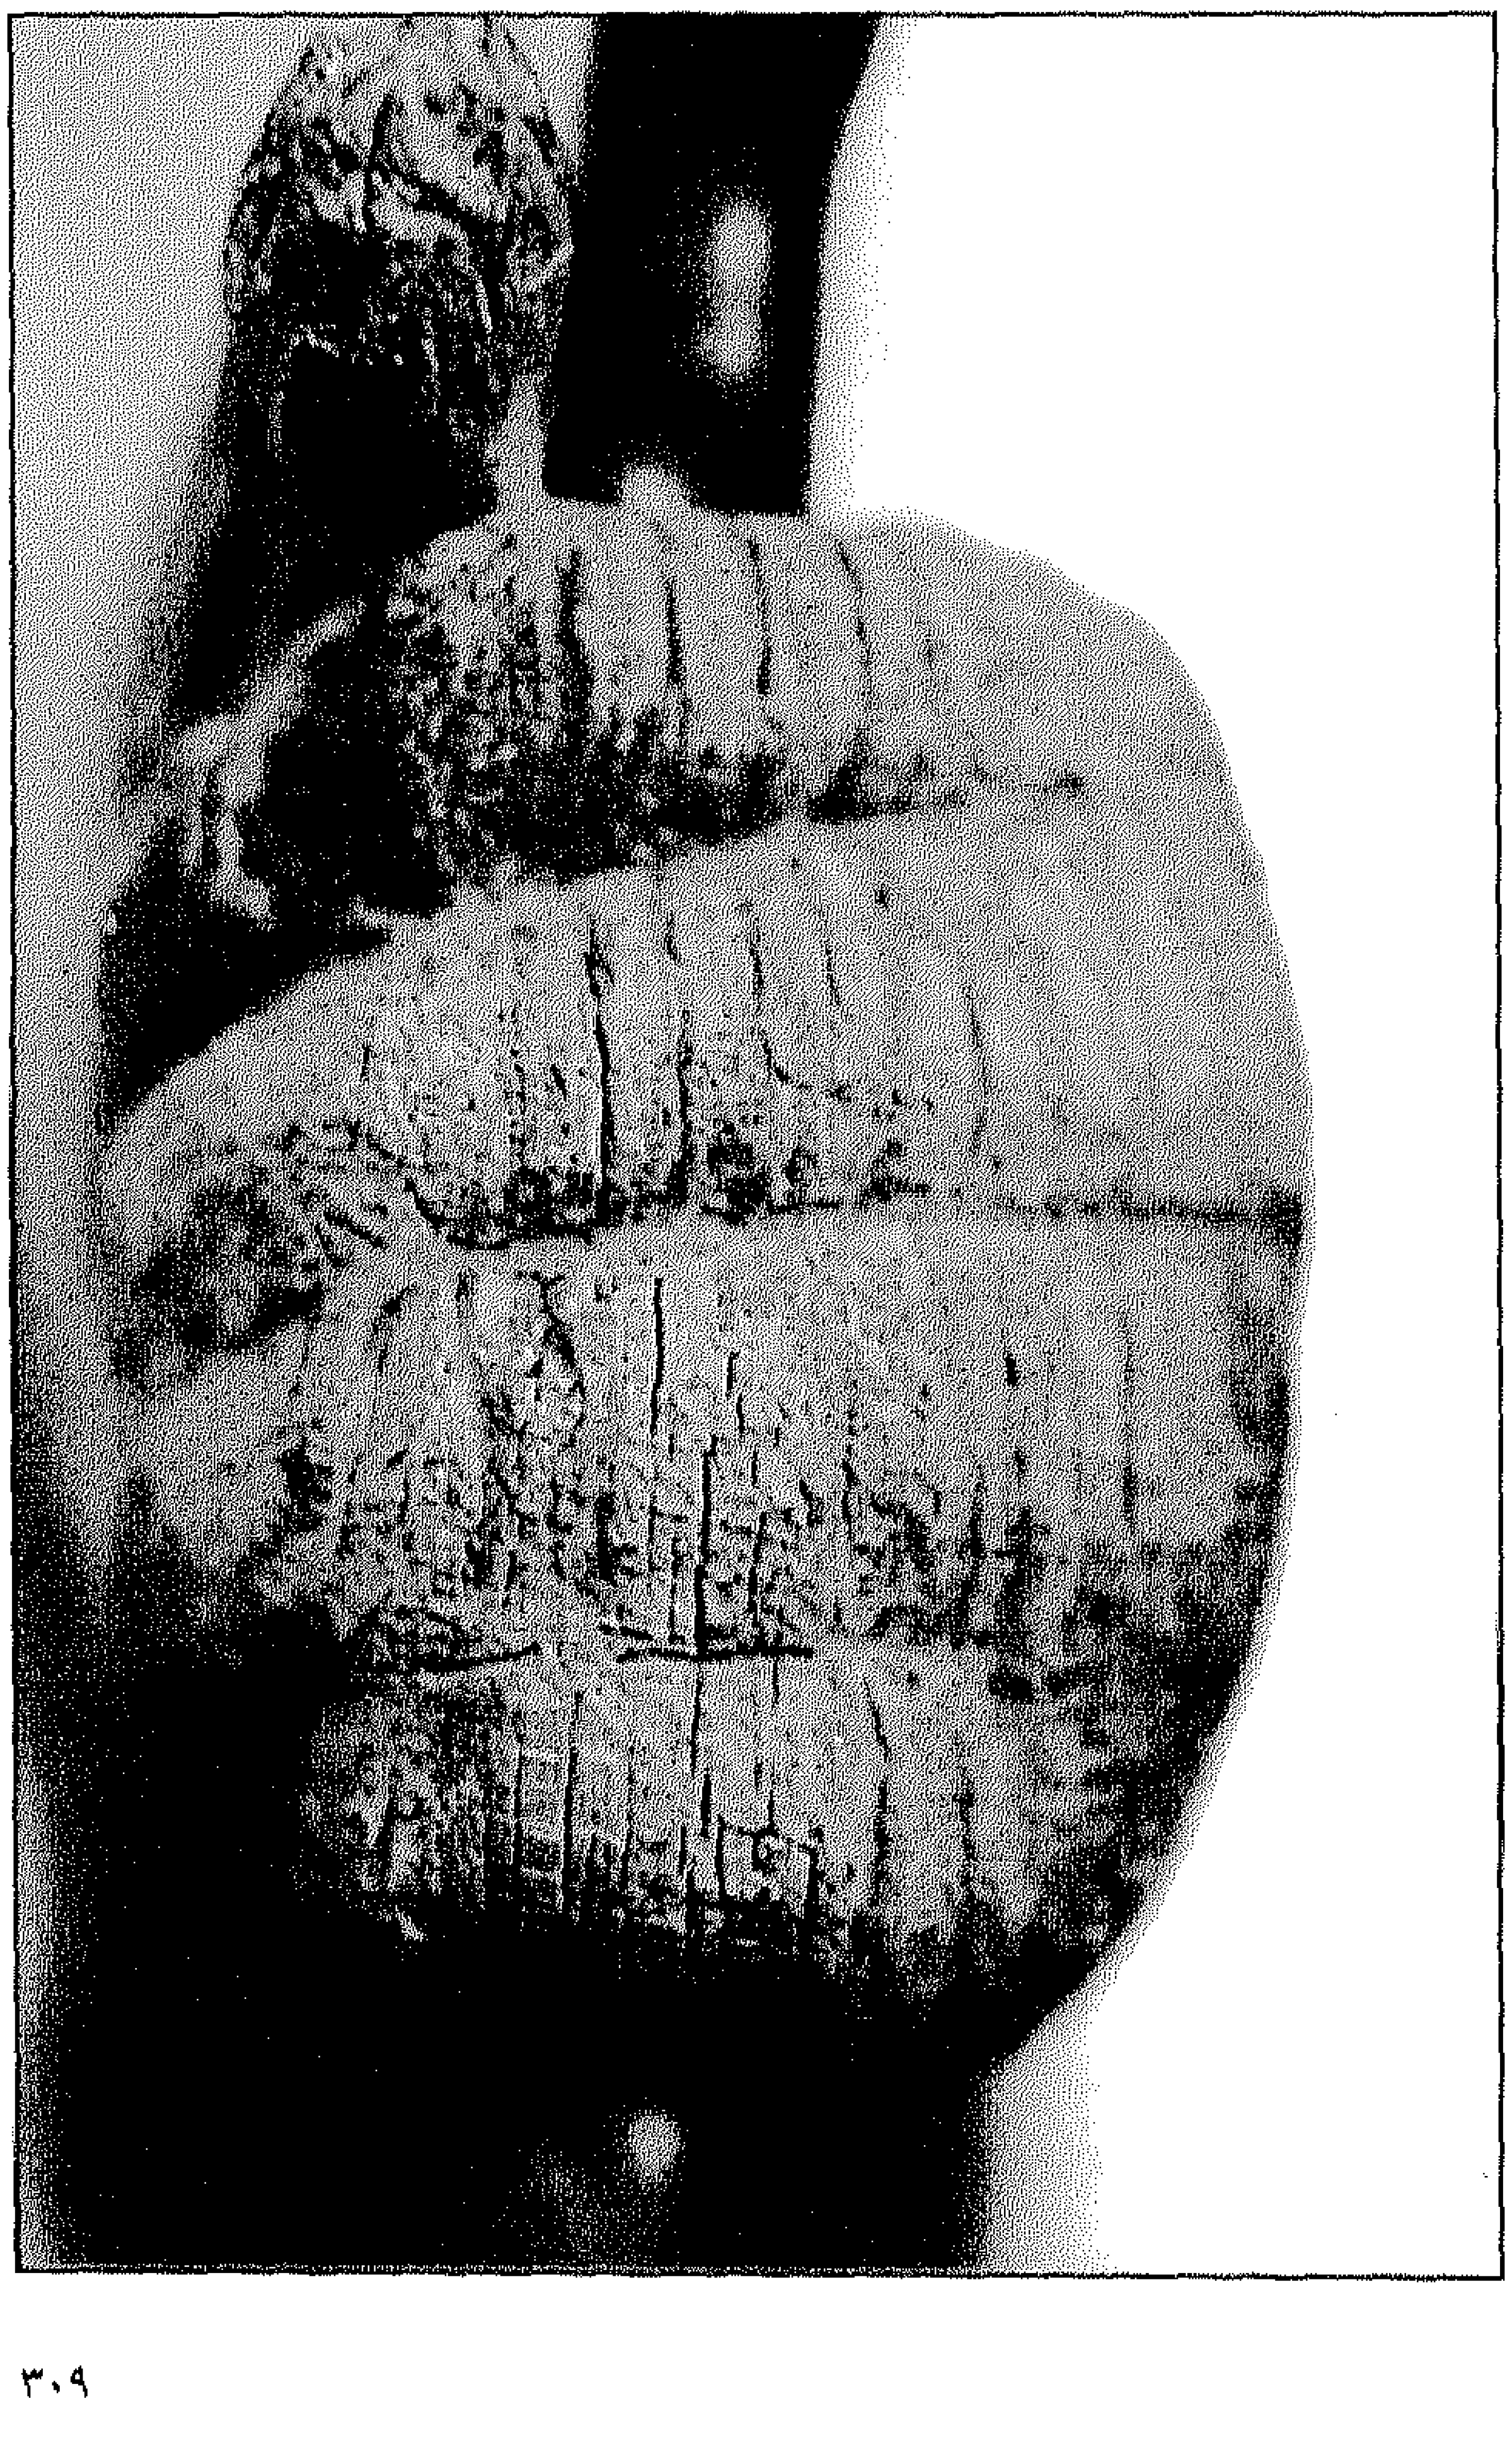
صورة رقم (١٨٢ أ - ب)

توضح الشرخ الطولى بالجانب الأيمن لجسم تمثال «كاعبر» قبل وبعد عمليات التدعيم.

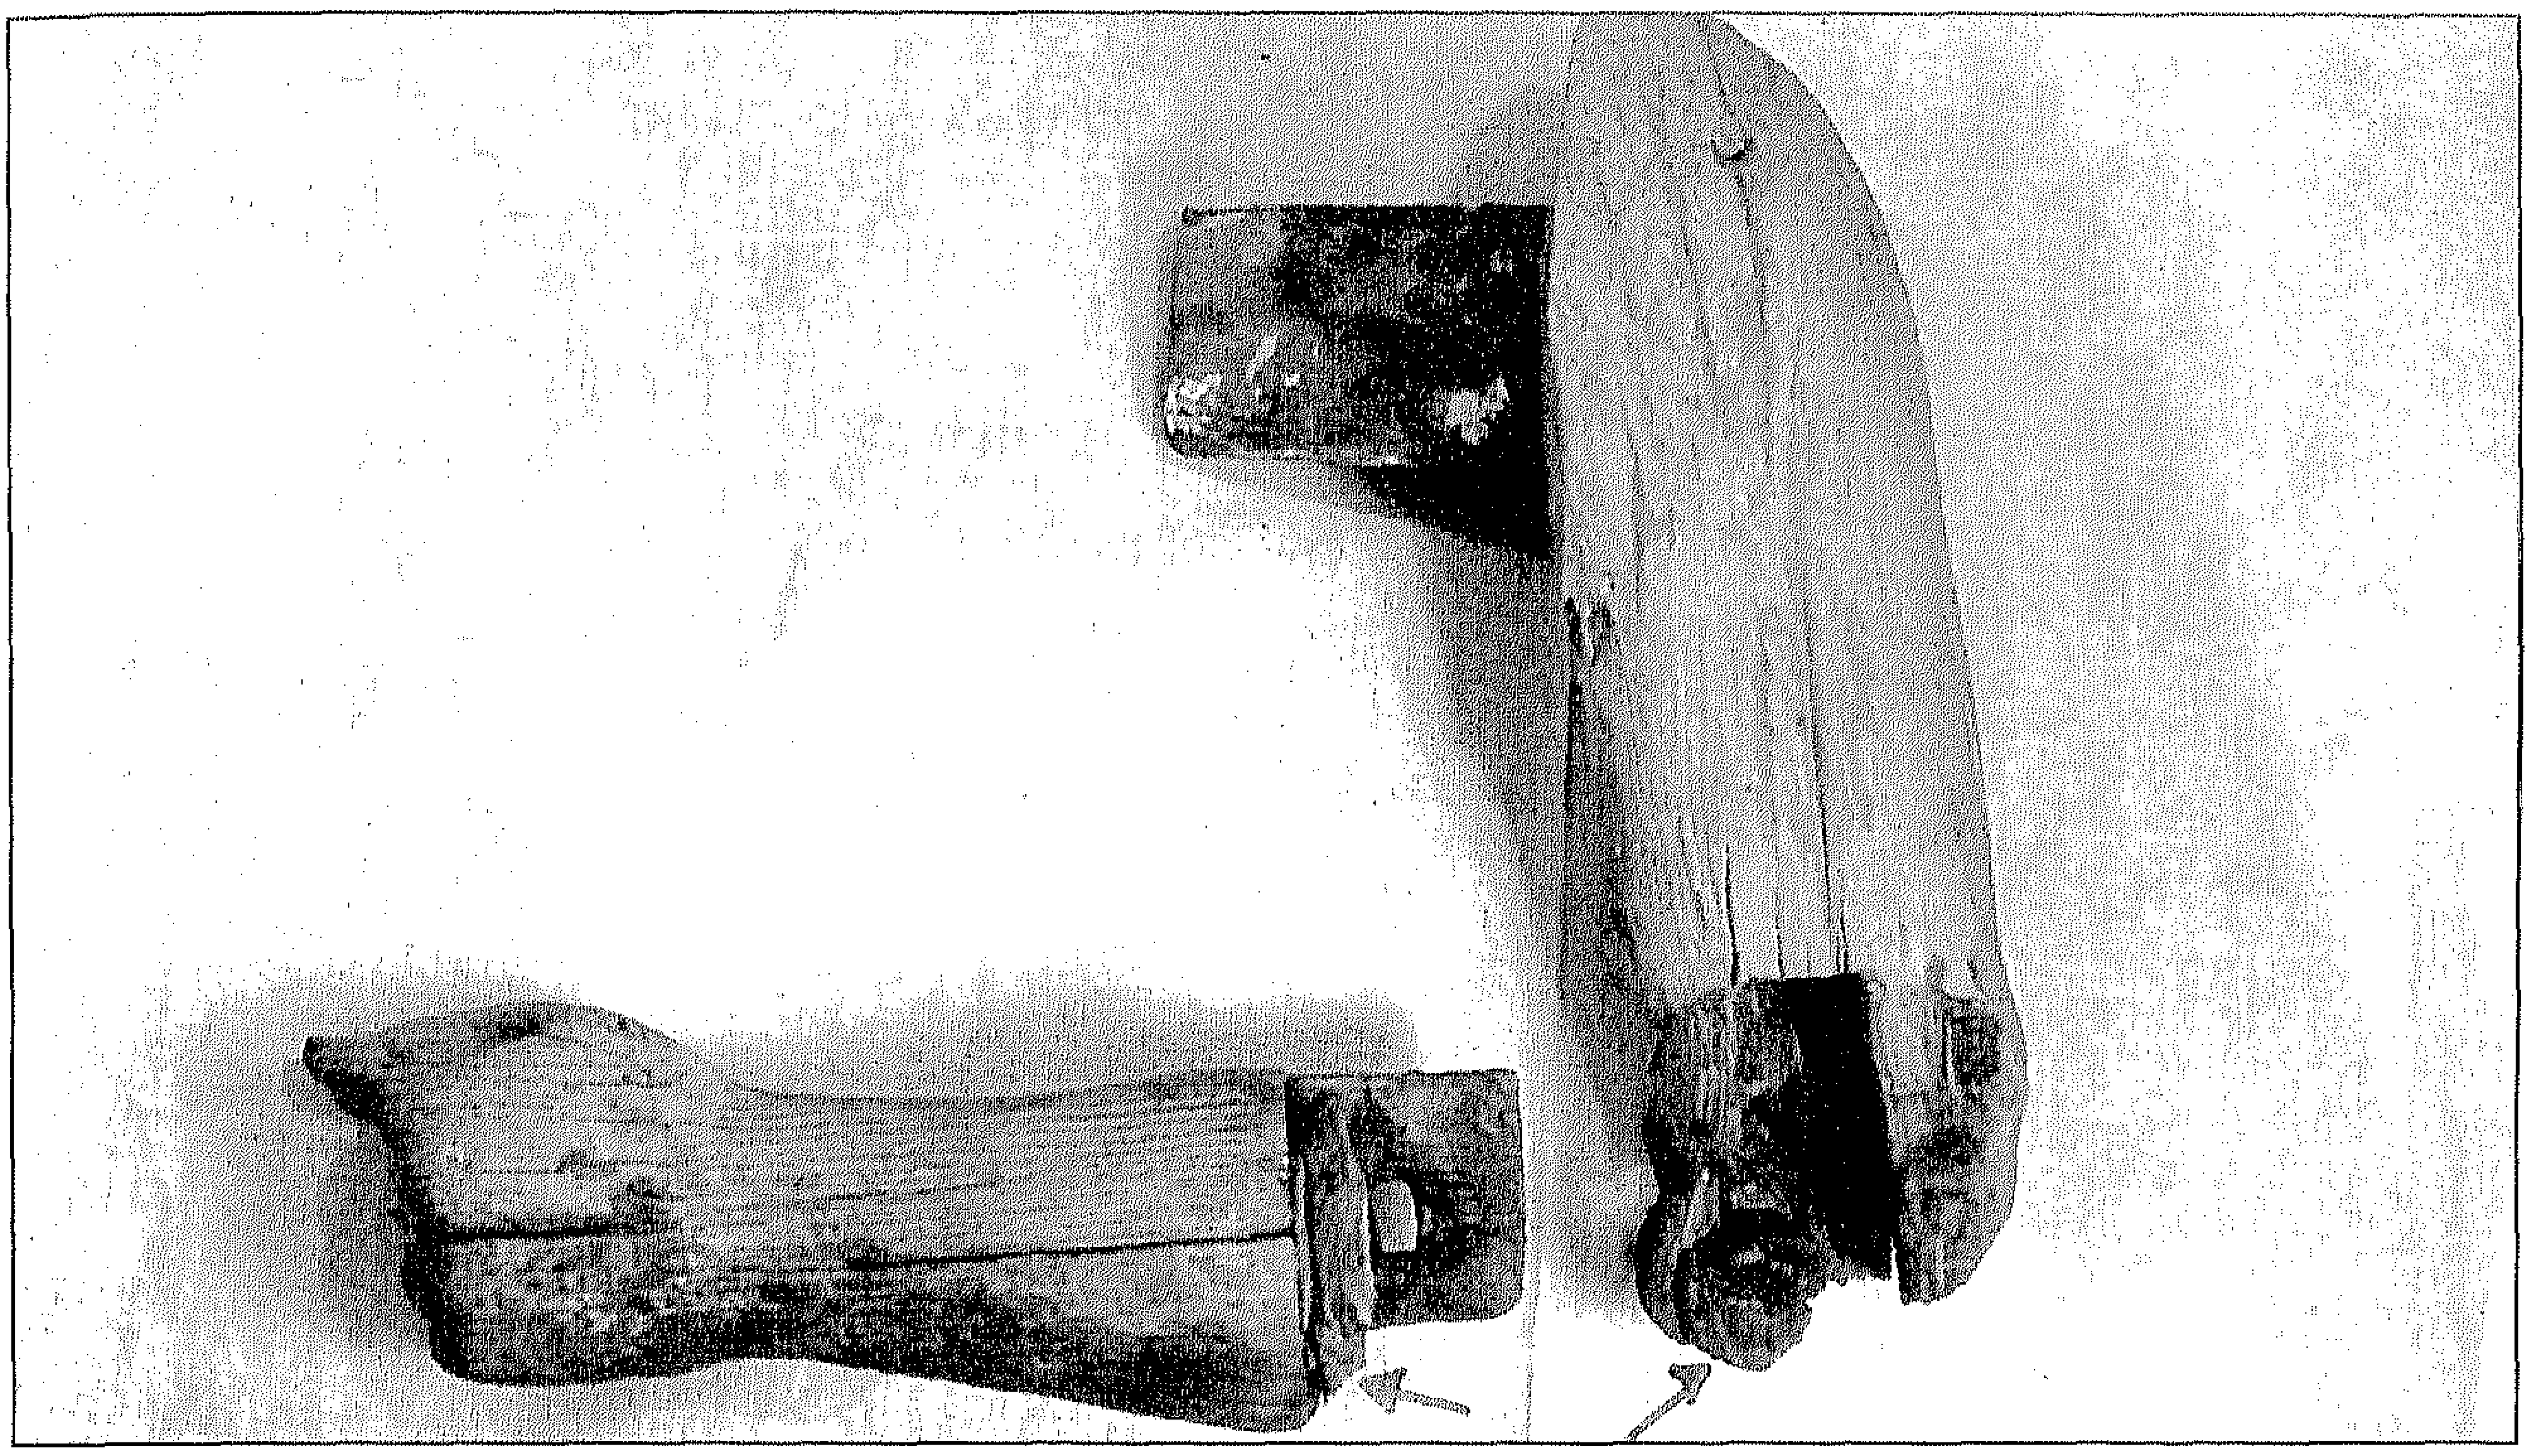
صورة رقم (١٨٣ أ - ب)
توضح قبضة اليد اليسرى لتمثال «كاعبر» قبل وبعد عمليات التقوية والتدعيم.

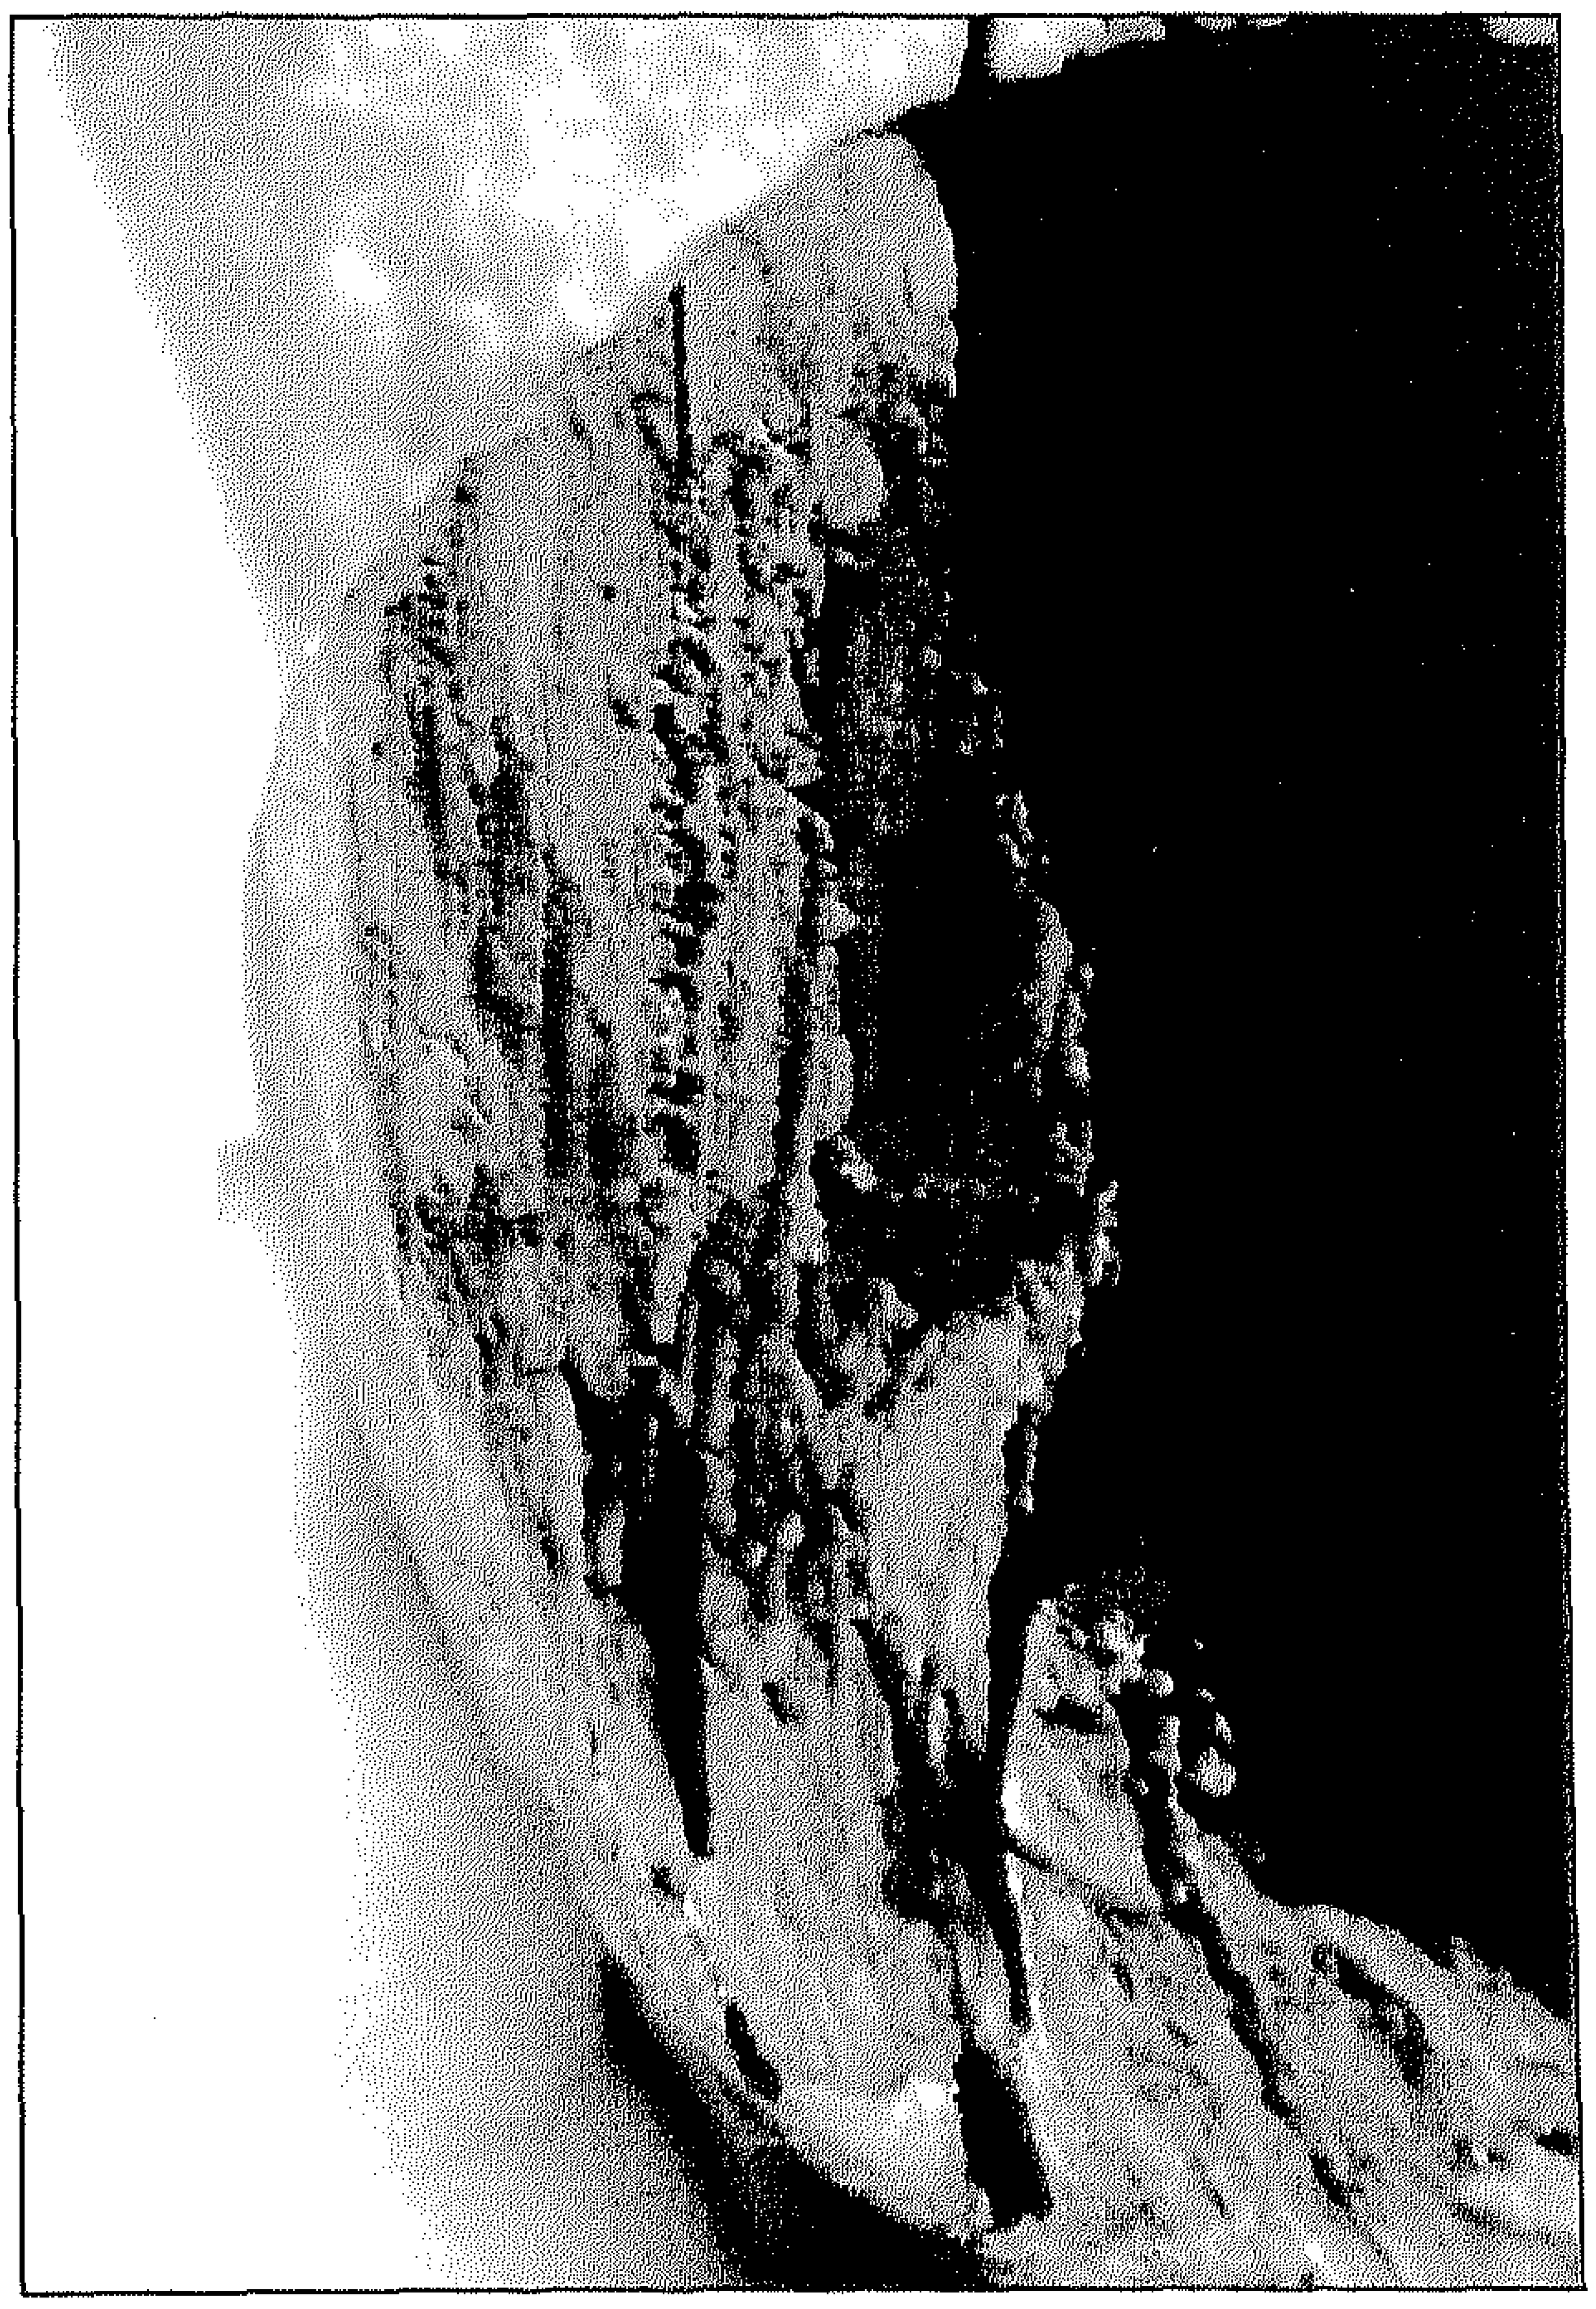
صورة رقم (١٨٤)

الذراع الأيسر بعد فصل الساعد عن العضد ، وتشير الأسهم إلى الأجزاء المثبتة فى غير موضعها الصحيح.

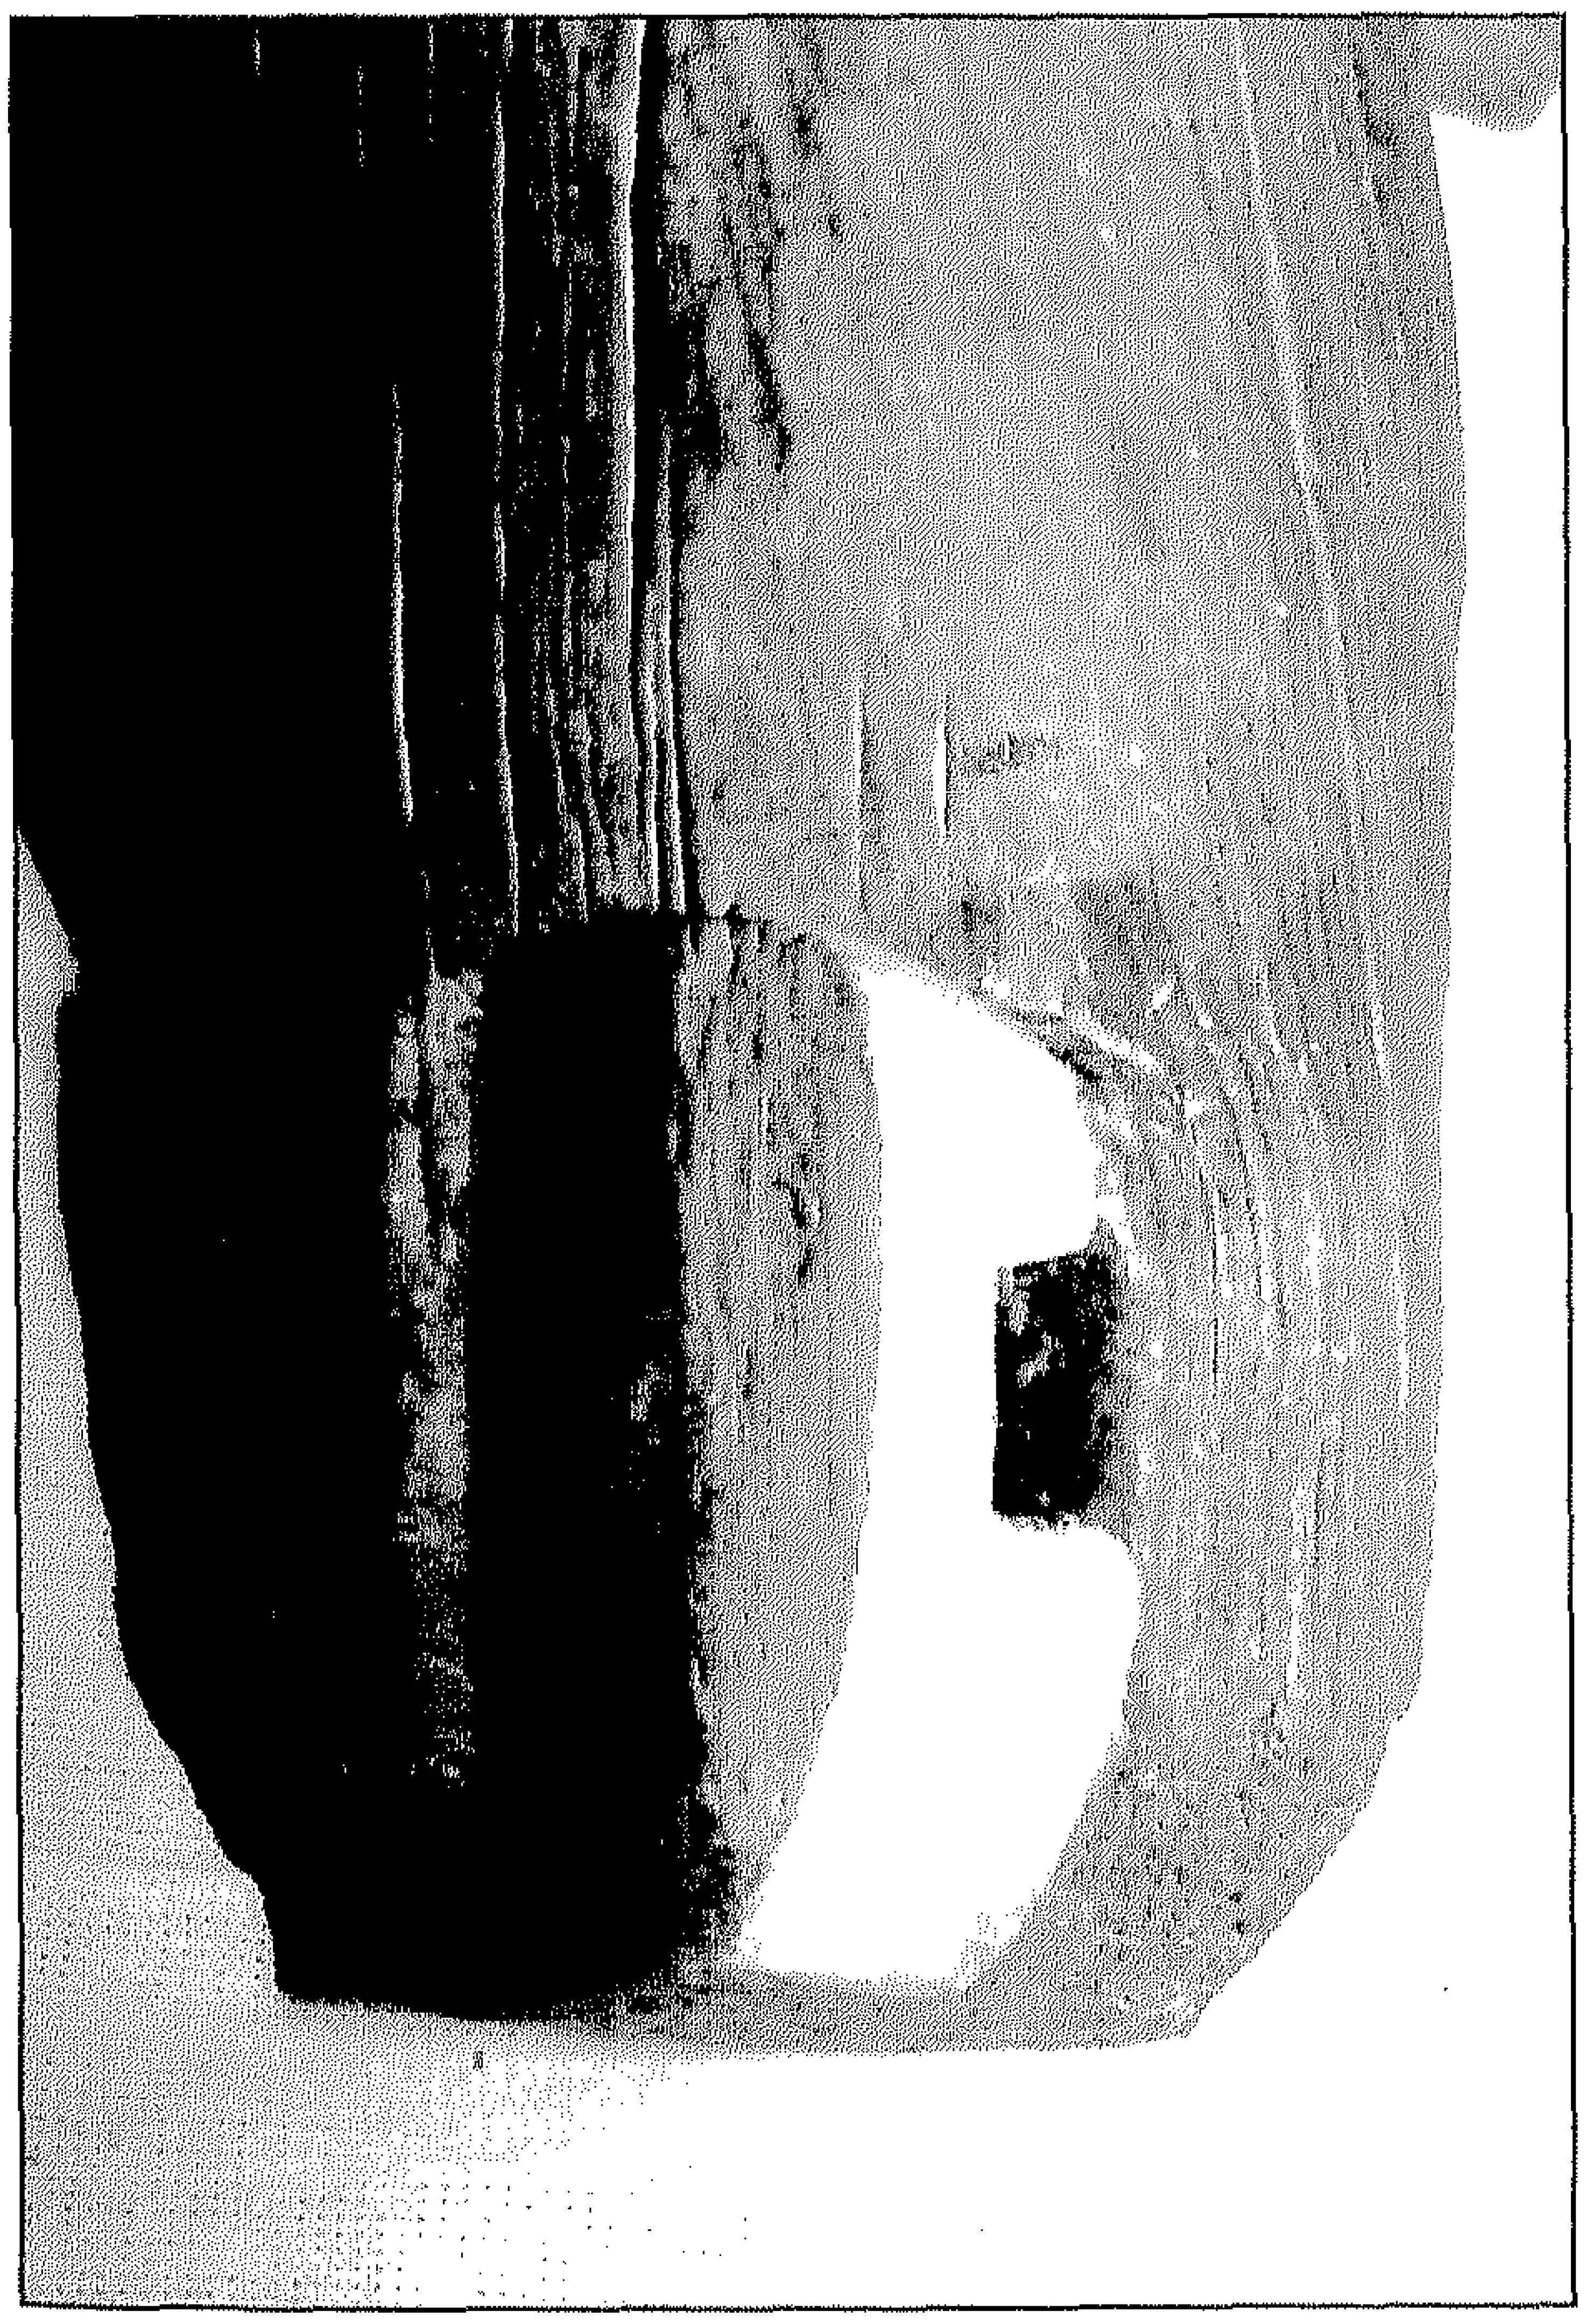
صورة رقم (١٨٥)

توضح مدى تطابق الجزء الذى كان مثبتا بالجانب الخارجى لخط اتصال جزئى الذراع الأيسر معاً ، مع الجانب الداخلى للعضد وذلك بعد فصل الأجزاء التى كانت مثبتة فى غير موضعها الأصلى.
